## Naprawa płyty PCB - Rekonstrukcja wielowarstwowej płyty CPU sterownika wysokiego składowania, po zalaniu wodą.

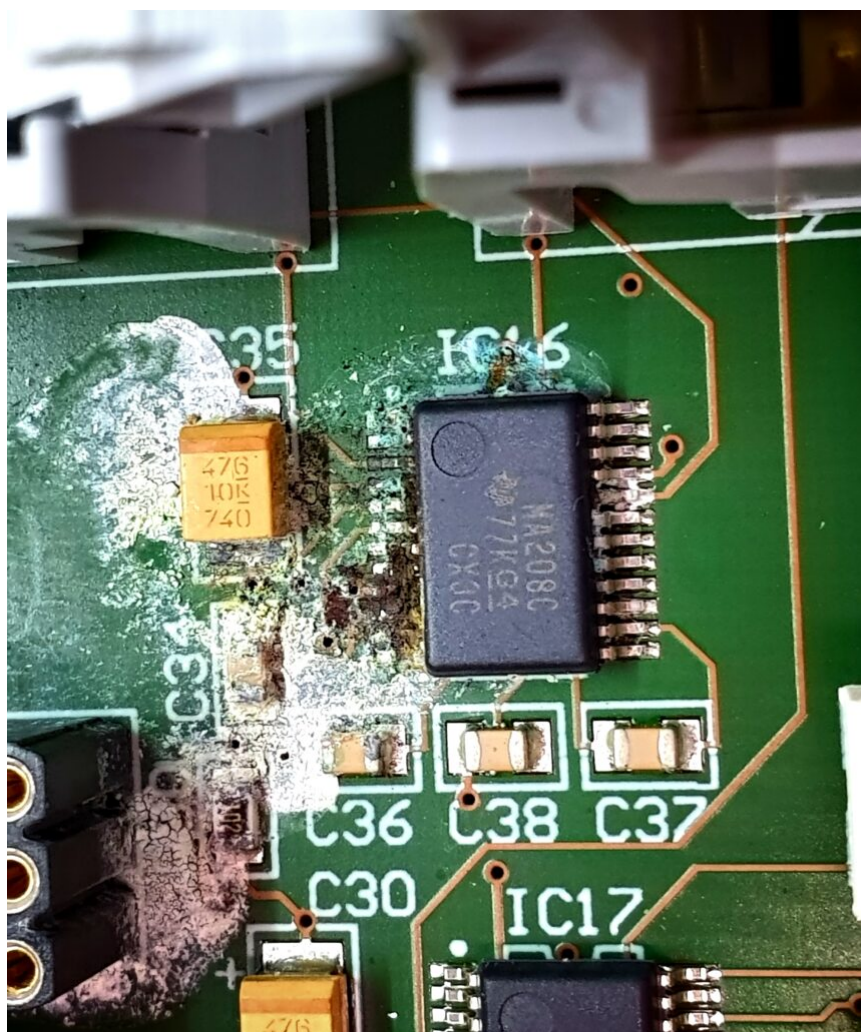
Pokazana na fot.1. płyta została przyjęta do naszego Serwisu w trybie awaryjnym, z objawem braku komunikacji CPU z otoczeniem, co zostało stwierdzone przez serwis fabryczny wezwany z powodu alarmu na panelu operatorskim maszyny i zatrzymania pracy urządzenia. Szybka diagnoza wizualna pozwoliła ustalić obszar i rodzaj uszkodzenia, co z kolei zaowocowało zaplanowaniem i podjęciem określonych czynności serwisowych zmierzających do usunięcia usterki.

fot.1 Wygląd fragmentu płyty przed przystąpieniem do naprawy.

Jak widać powyżej, uszkodzeniu uległ układ scalony odpowiedzialny za komunikację szeregową, wraz z elementami towarzyszącymi C36-C38 oraz C34. Elementy te zostały wytypowane do wymiany, a dodatkowo wymianie muszą ulec również: kondensator filtrujący

zasilanie C35 (są już na nim widoczne początki korozji), rezystor R30 oraz pobliskie 6cio pinowe złącze listwowe (i tak wymaga ono wylutowania ze względu na widoczne podcieknięcia pod jego obudowę).

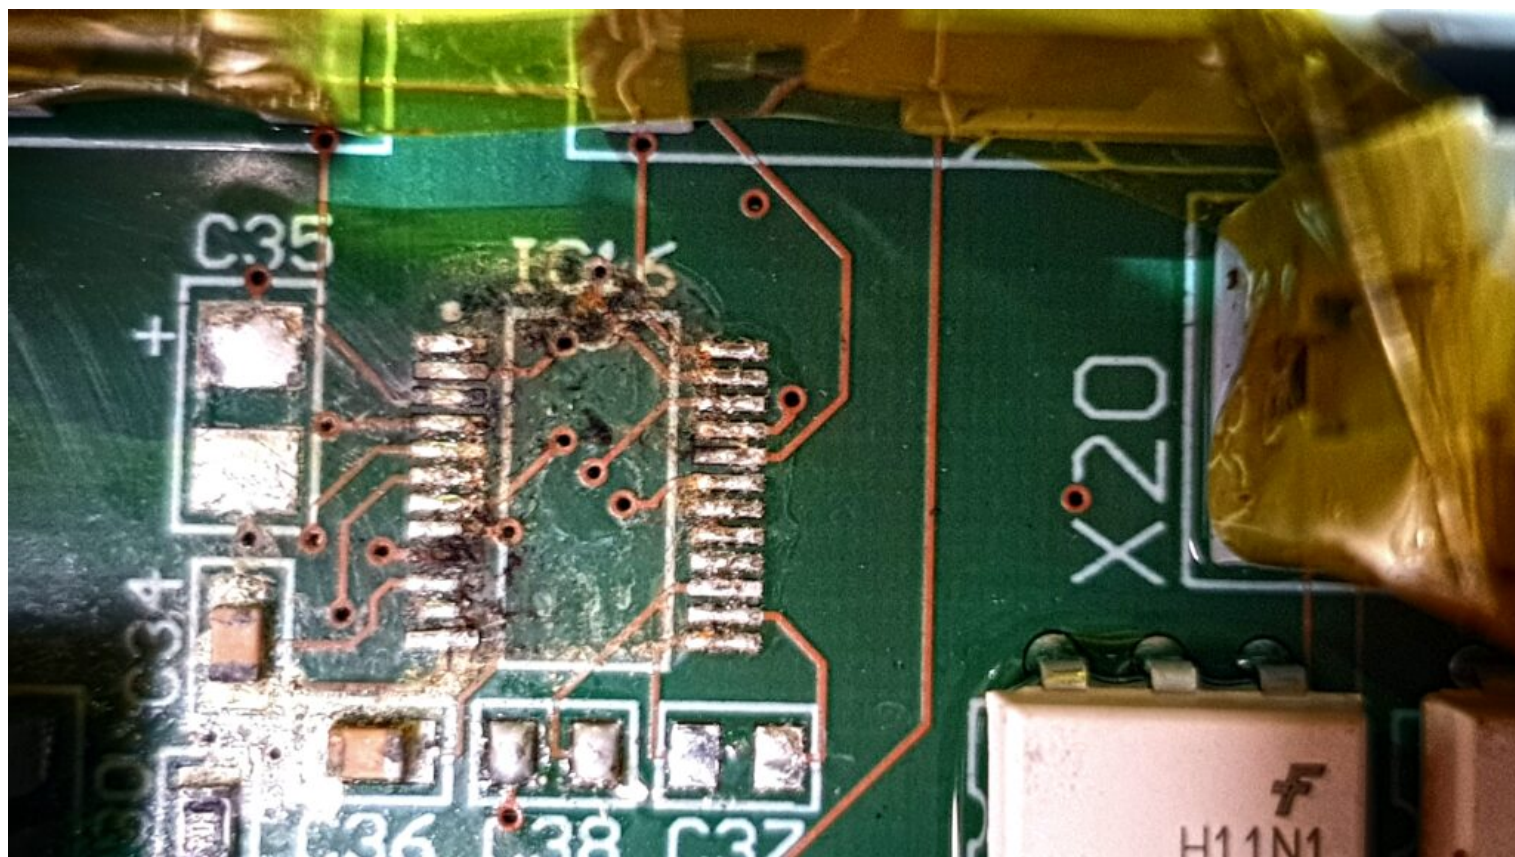
*fot.2 Widok bezpośrednio po usunięciu skorodowanych elementów elektronicznych.*

Fot.2 przedstawia stan płyty po usunięciu większości wytypowanych do wymiany elementów oraz zabezpieczeniu sąsiadujących fragmentów płyty (w tym delikatnych i nie odpornych na wysoką temperaturę złącz IDC) taśmą ochronną typu Capton, której zadaniem jest zabezpieczenie sprawnych elementów przed ewentualnymi uszkodzeniami, głównie termicznymi, podczas np. lutowania gorącym powietrzem.

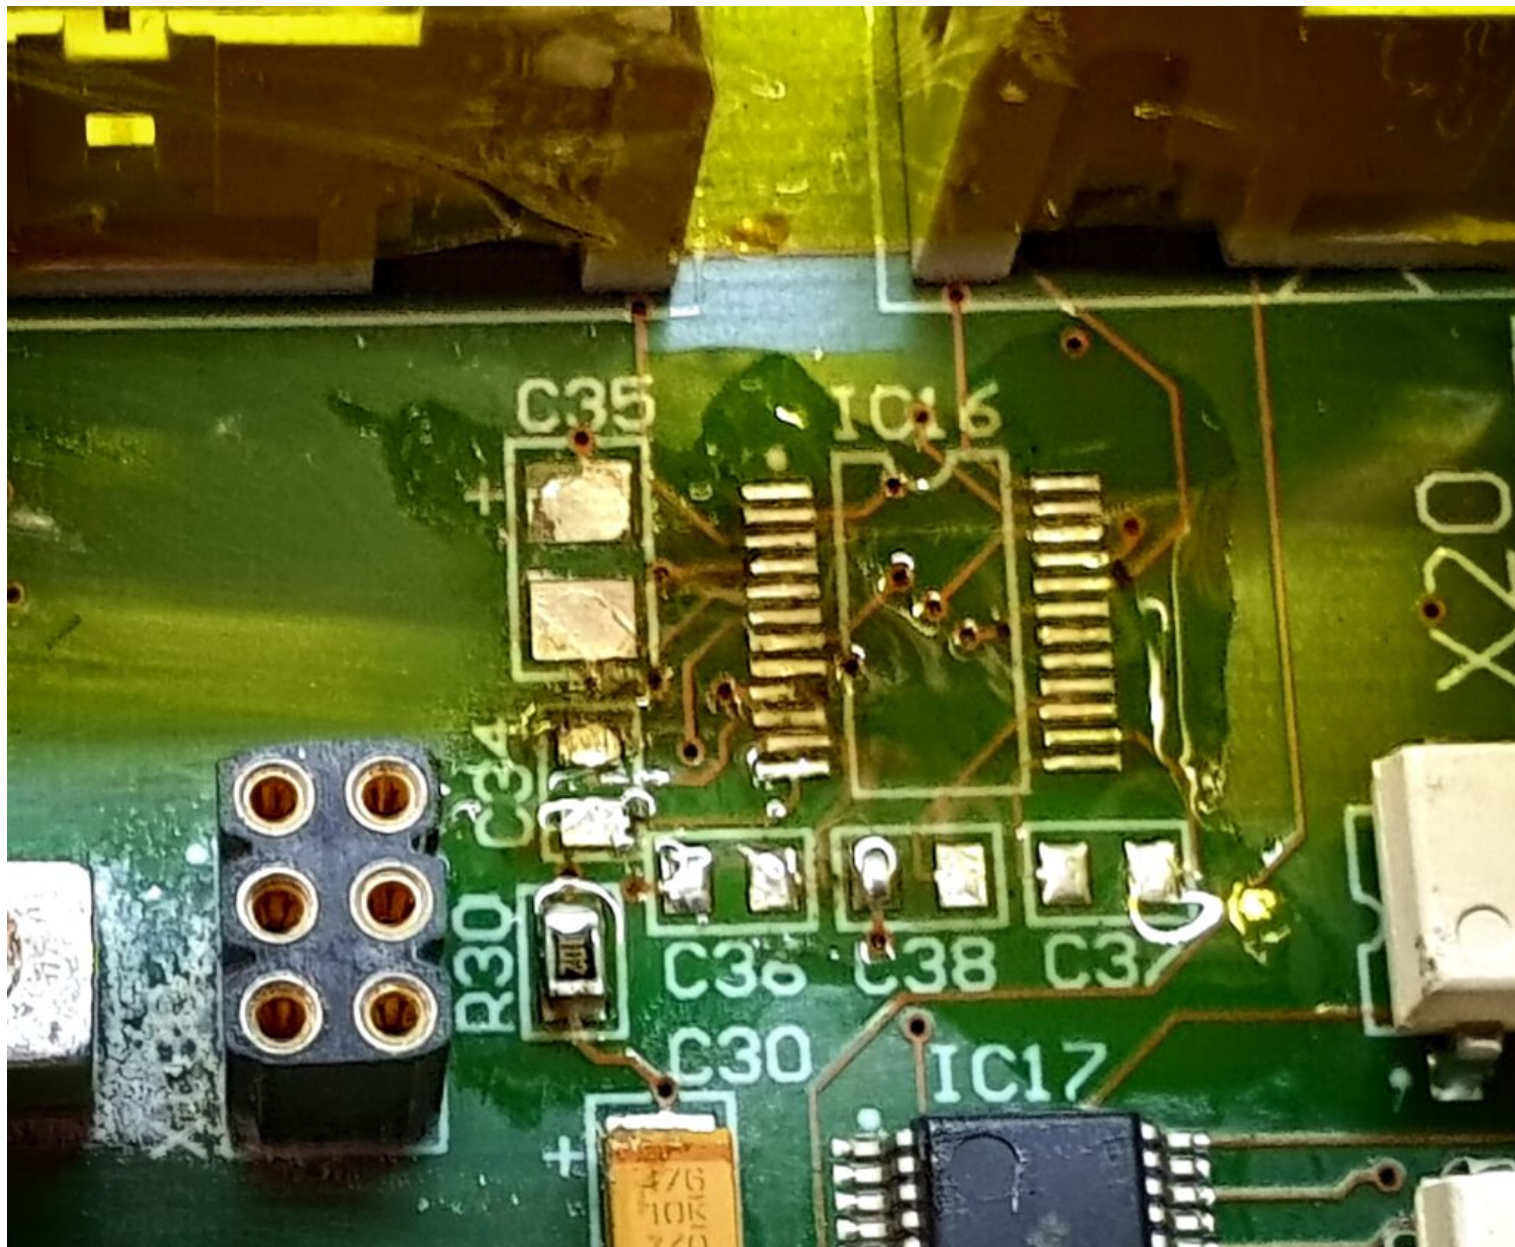
Na fot.3 dodatkowo możemy zauważyć liczne wżery i uszkodzenia skorodowanych padów (punktów lutowniczych elementów SMD), których sprawność i właściwości elektryczne zostaną przywrócone w toku dalszych czynności naprawczych.

fot.3 Układ ścieżek i padów przygotowany do wlutowania nowych części.

Na fot.3 widzimy już zrekonstruowane pady większości podlegających wymianie elementów. Całość powleczone została odpowiednim fluxem żelowym a pady przygotowane do lutowania na nich nowych części.

Zarówno wylutowanie uszkodzonych, jak i wlutowanie nowych elementów elektronicznych SMD odbywało się techniką mieszaną. Wykorzystano do tego celu zarówno lutownicę grzałkową małej mocy wyposażoną w grot szpilkowy (igłowy) o średnicy końcówki mniejszej niż 0,2mm, jak i technikę lutowania gorącym powietrzem (hot-air) z dyszą okrągłą o standardowej średnicy, stacja wyposażona jest w stabilizację temperatury i przepływu. Wylutowanie 6cio pinowego złącza listwowego zostało zrealizowane przy pomocy lutownicy grzałkowej z grotem typu „wkrętak” (szerokość płetwy 1,2mm) oraz odsysacza automatycznego Weller z końcówką o średnicy 2,5mm. W procesie wylutowywania użyto również preheatera (podgrzewacza na podczerwień) o temperaturze procesu ok. 200st.C. Użycie tego narzędzia było wygodne z uwagi na brak elementów SMD na płycie od jej dolnej strony (bottom), co znacznie przyspieszyło proces.

Temperatura procesu górnej warstwy płyty (warstwa elementów – top) zarówno przy wylutowywaniu, jak i wlutowywaniu elementów, nie przekraczała 440st.C. i była podyktowana pracą ze spoiwem bezołowiowym, którym była fabrycznie zlutowana naprawiana płyta. Podczas reworkingu (wymiany uszkodzonych części) użyta została cyna z dodatkiem ołowiu, typu „tinol” i temperaturze pracy 325st.C, co jest zgodne z dyrektywą RoHS, która dopuszcza

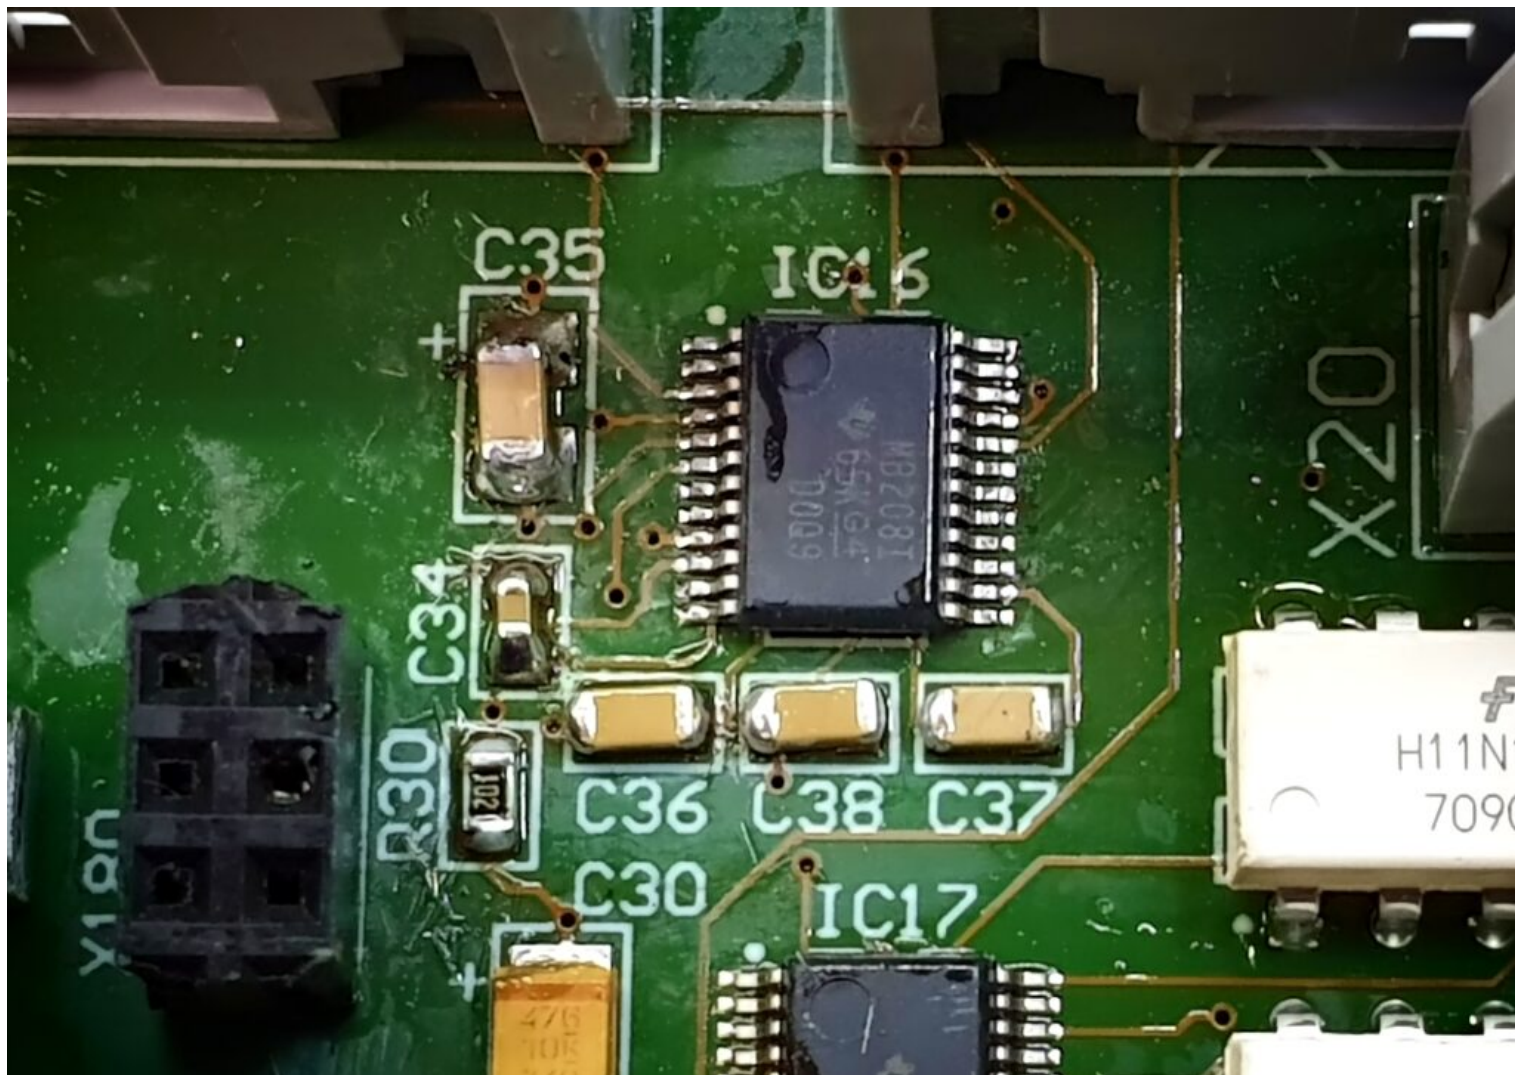
fot.4 Widok płyty po naprawie.

Na fotografii powyżej widać płytę po wlutowaniu elementów, wykonaniu wstępnego mycia nadmiaru fluxa oraz sprawdzeniu połączeń elektrycznych. Zostało, jak widać, wlutowane także nowe gniazdo listwowe, a taśma ochroniająca (Capton) została już usunięta. Po dokładnym ponownym umyciu i osuszeniu płyty, będzie ona gotowa do testów funkcjonalnych przeprowadzonych w warunkach warsztatowych, przed odesłaniem do Klienta w celu uruchomienia na maszynie.
