# Regeneracja jednej z płytek PCB wchodzącej w skład modułu procesora sterownika CP60 firmy B&R.

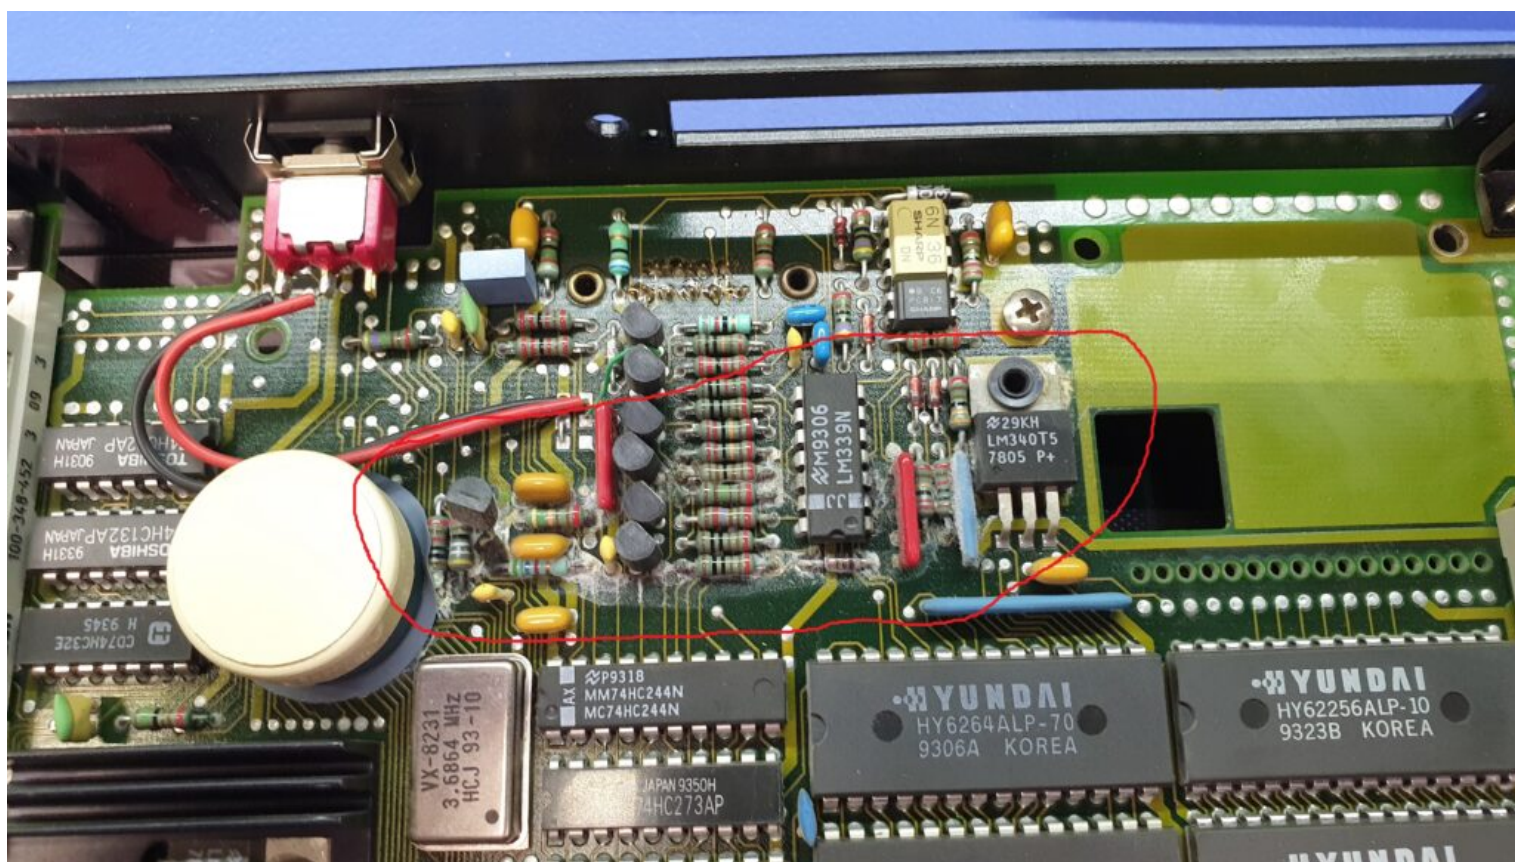
W trakcie diagnozy okazało się, że jedna z płytek drukowanych (PCB) wchodząca w skład modułu CPU uległa zalaniu cieczą, najprawdopodobniej wodą. W efekcie czego, przy udziale wysokich temperatur panujących podczas pracy, powstał potężny nalot tlenków, czyli jak mówimy wtedy „masywna korozja PCB”. Po ustaleniu i zaakceptowaniu kosztów przystąpiliśmy do naprawy, polegającej w tym przypadku na usunięciu utlenionych połączeń oraz wymianie elementów, w których utlenione były wyprowadzenia.

Na zdjęciu powyżej, czerwoną obwódką został zaznaczony obszar objęty regeneracją. Widać tam wyraźnie szary nalot, który występuje na praktycznie wszystkich elementach tego obszaru, a co gorsza także i pod nimi. Widać to jeszcze lepiej na obrazach poniżej. Tam też można zaobserwować, że niektóre z elementów (np. układ scalony LM339N lub tranzystory po jego lewej stronie) nadają się do wymiany z powodu potężnie skorodowanych nóżek (pinów).

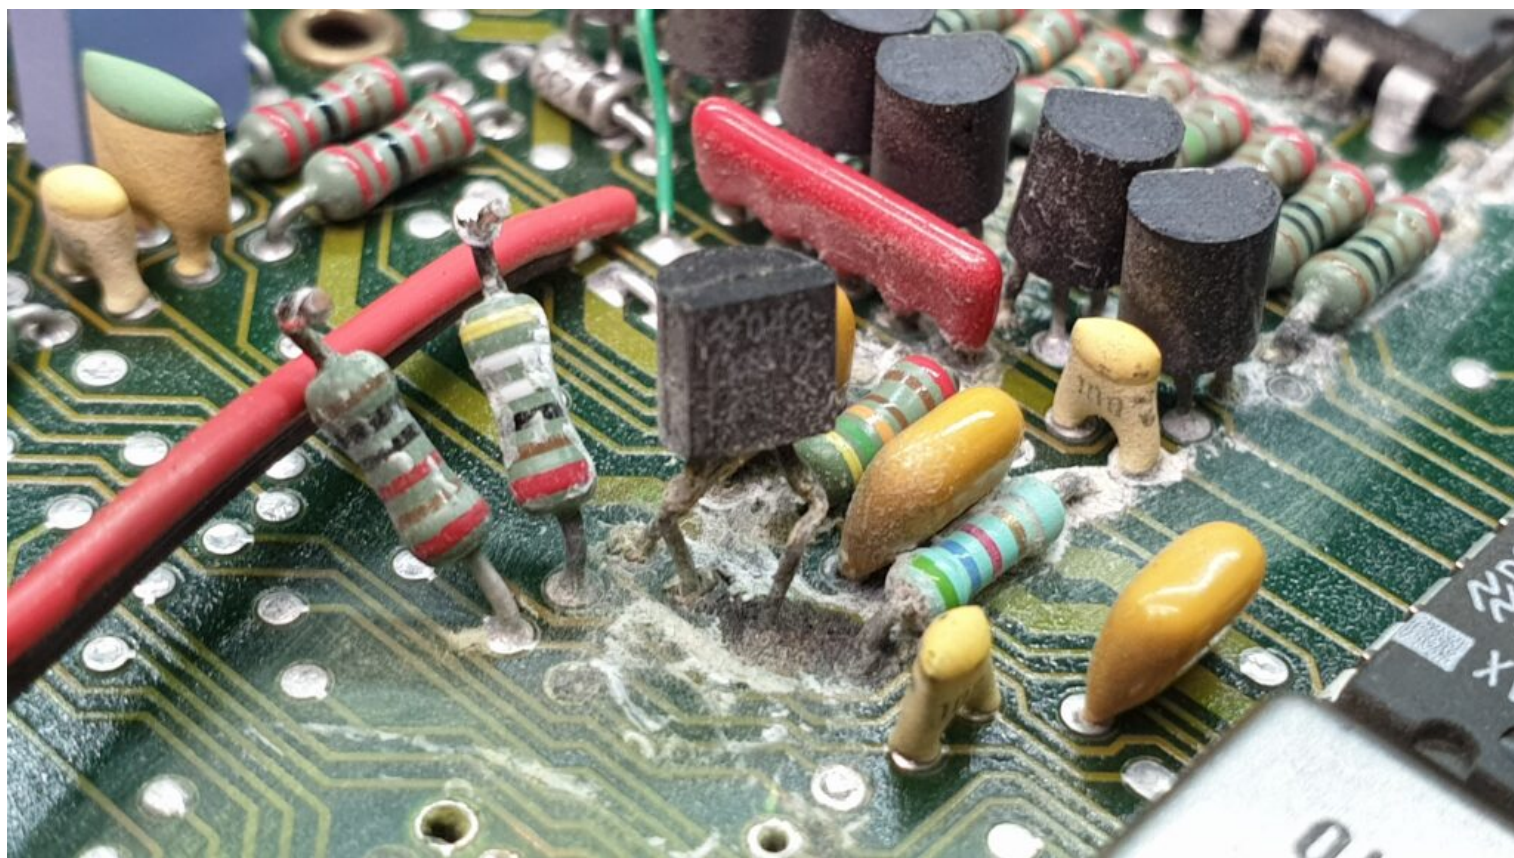
Regeneracji lub wymianie podlegać będą również elementy pasywne, takie jak drabinka rezystorów oraz niektóre kondensatory, co można ocenić na podstawie zdjęcia poniżej.

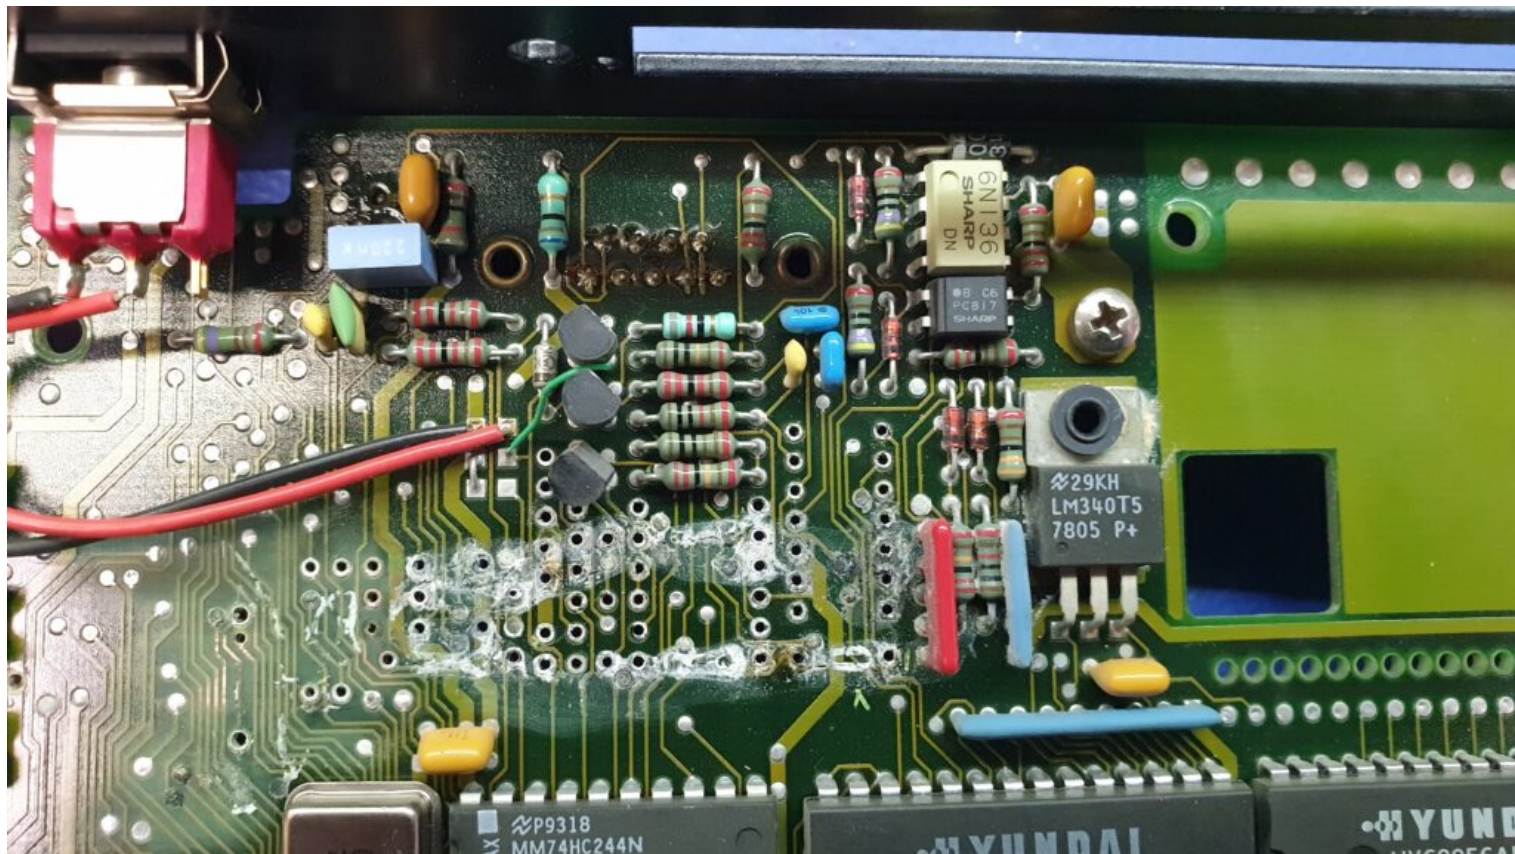
Ze zdjęcia poniżej widać wiele fragmentów struktury elementów przewodzących PCB, które będą wymagały regeneracji lub wręcz odtworzeniu.

Pierwszą czynnością naprawczą było wstępne oczyszczenie mechaniczne i chemiczne, oraz umycie płyty w celu oceny przydatności elementów do ponownego montażu lub zakwalifikowania do wymiany. Następnie wykonano demontaż tych elementów. W tym momencie ocenie poddano stan ścieżek i przelotek (vias), które wcześniej nie były widoczne. Między innymi wykonano pomiary ciągłości połączeń elektrycznych poprzez badanie rezystancji połączeń pomiędzy elementami.
