# Regeneracja jednej z płytek PCB wchodzącej w skład modułu procesora sterownika CP60 firmy B&R.

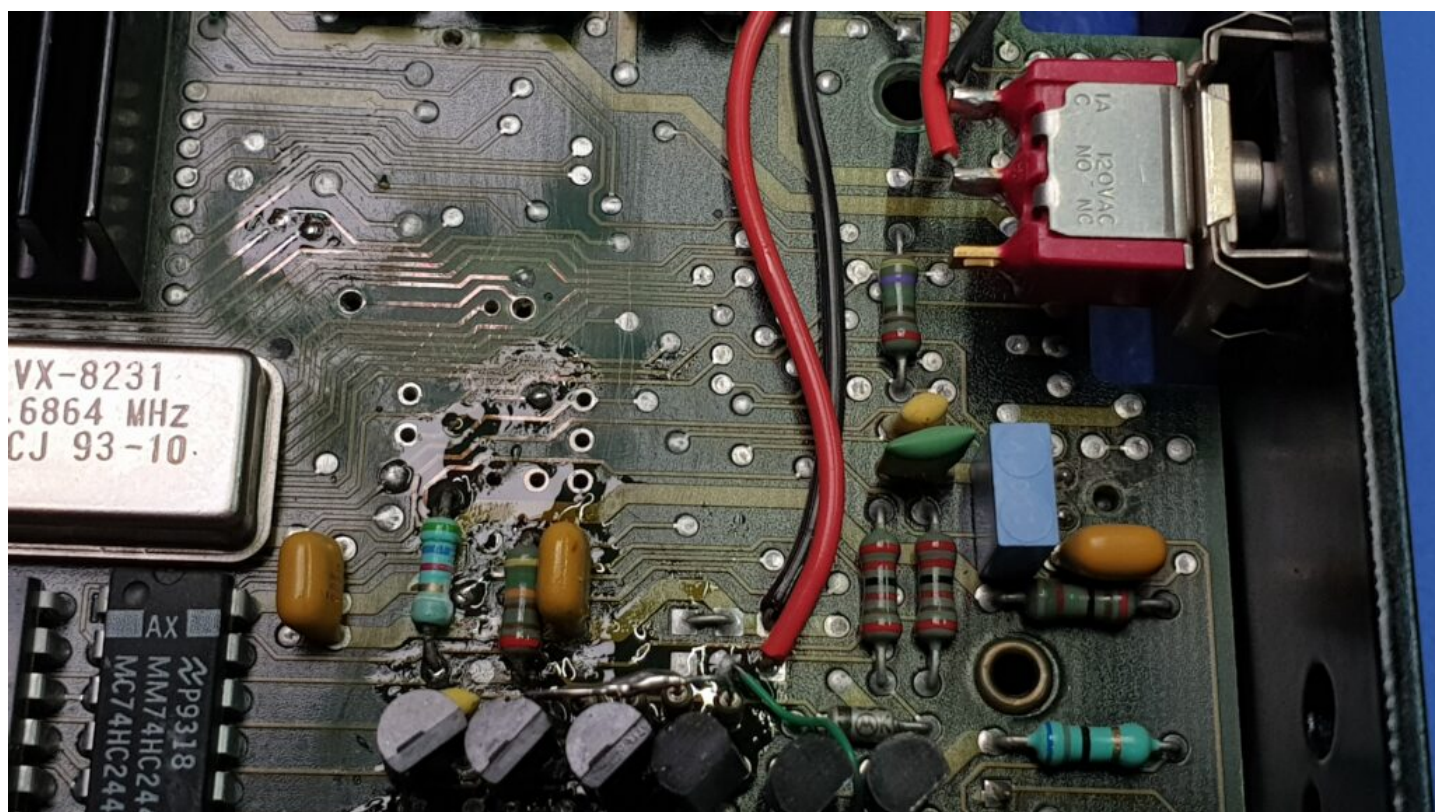
Na zdjęciach poniżej widzimy kolejne etapy naprawy uszkodzonych ścieżek i przelotek płytki PCB. Warto dodać, że analogiczne procesy naprawcze, jak te widoczne na stronie elementów (top side), dotyczą również płytki PCB od dolnej strony miedzi (bottom side).

Regeneracja przelotek polega na usunięciu z ich wnętrza cyny wraz z wytworzonymi produktami korozji, następnie oczyszczeniu z pozostałości tlenków oraz lakieru solder maski każdej z nich z obydwóch stron płytki i po pokryciu fluksem, pocynowaniu tak przygotowanych miejsc. Po wykonaniu tego procesu dla wszystkich przelotek, płytka jest myta kolejny raz w celu usunięcia pozostałości chemii fluksa, co jest niezbędne przed zabezpieczeniem kocowym płyty lakierem poliuretanowym.
